Salvamento de Bracara Augusta

AMPLIAÇÃO E ALTERAÇÃO DE UTILIZAÇÃO DO
EDIFÍCIO Nº 38-46 DA AVENIDA DA LIBERDADE
(antigo *O NOSSO CAFÉ*)
(BRA 11 AVL38-46)

RELATÓRIO FINAL

**AMPLIAÇÃO E ALTERAÇÃO DE UTILIZAÇÃO DO
EDIFÍCIO N.º 38-46 DA AVENIDA DA LIBERDADE
(antigo O NOSSO CAFÉ)
Freguesia de São Lázaro, Braga**

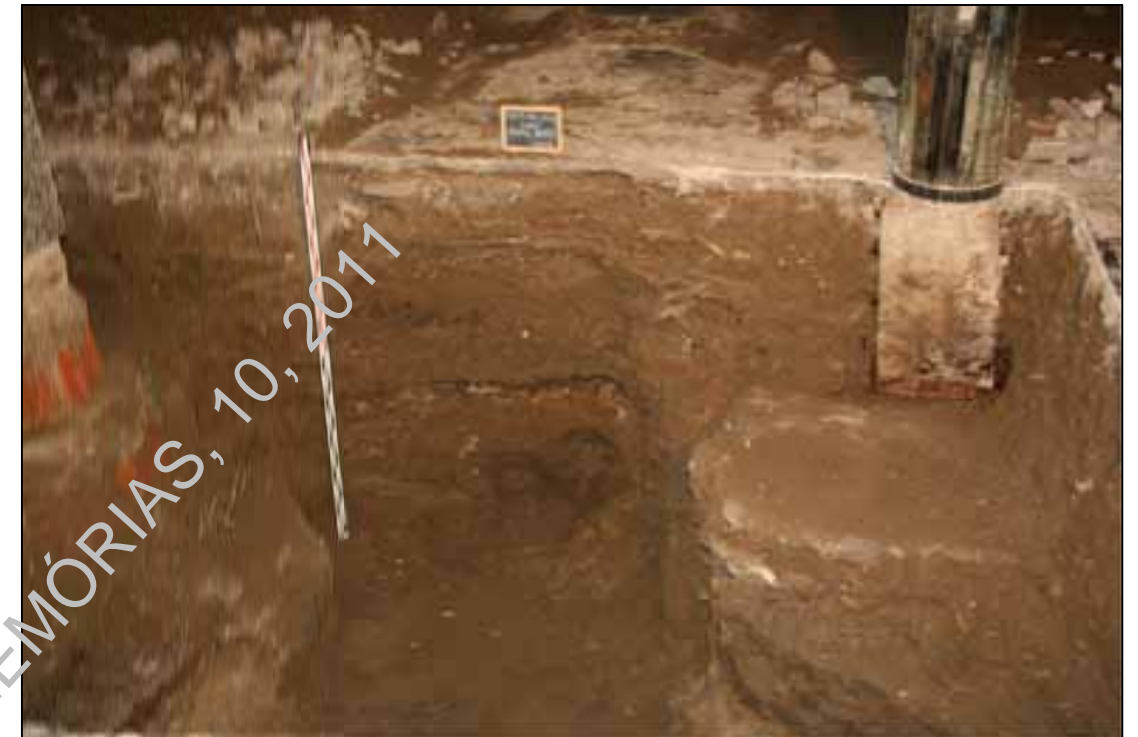
Perfil norte

IMG_8285 - Perspectiva geral do perfil norte - Sondagem 3 (SE/NO).

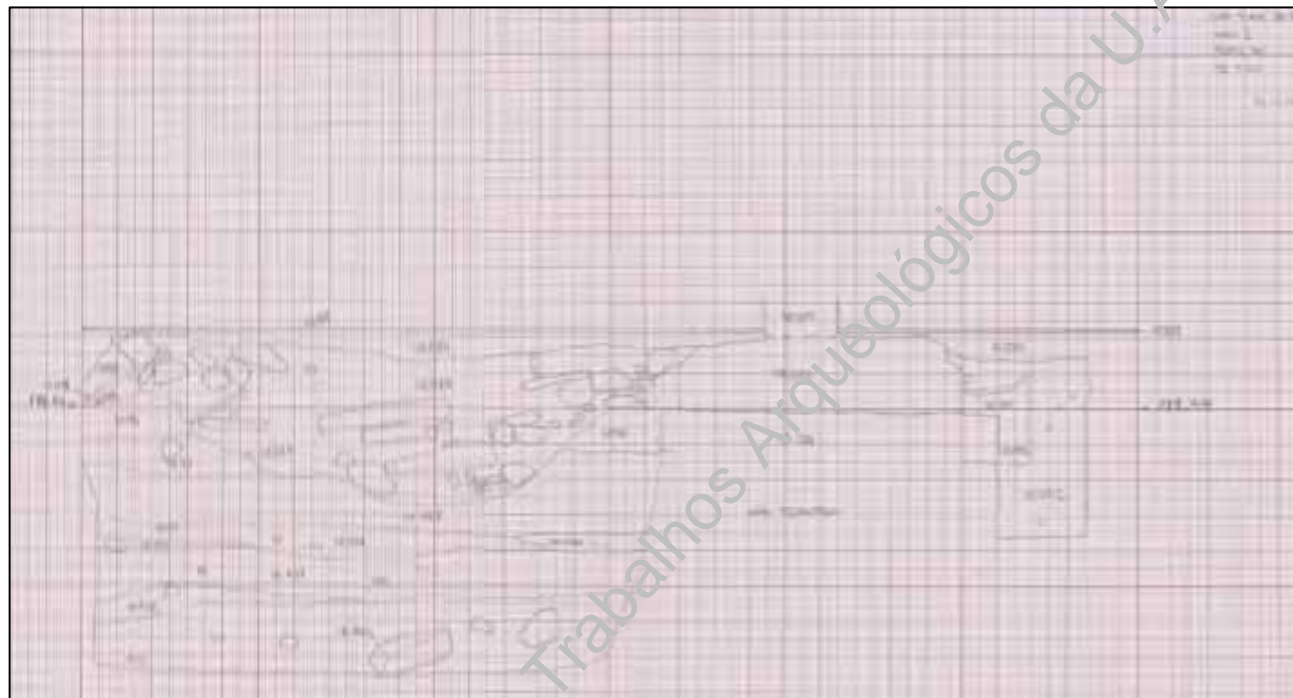
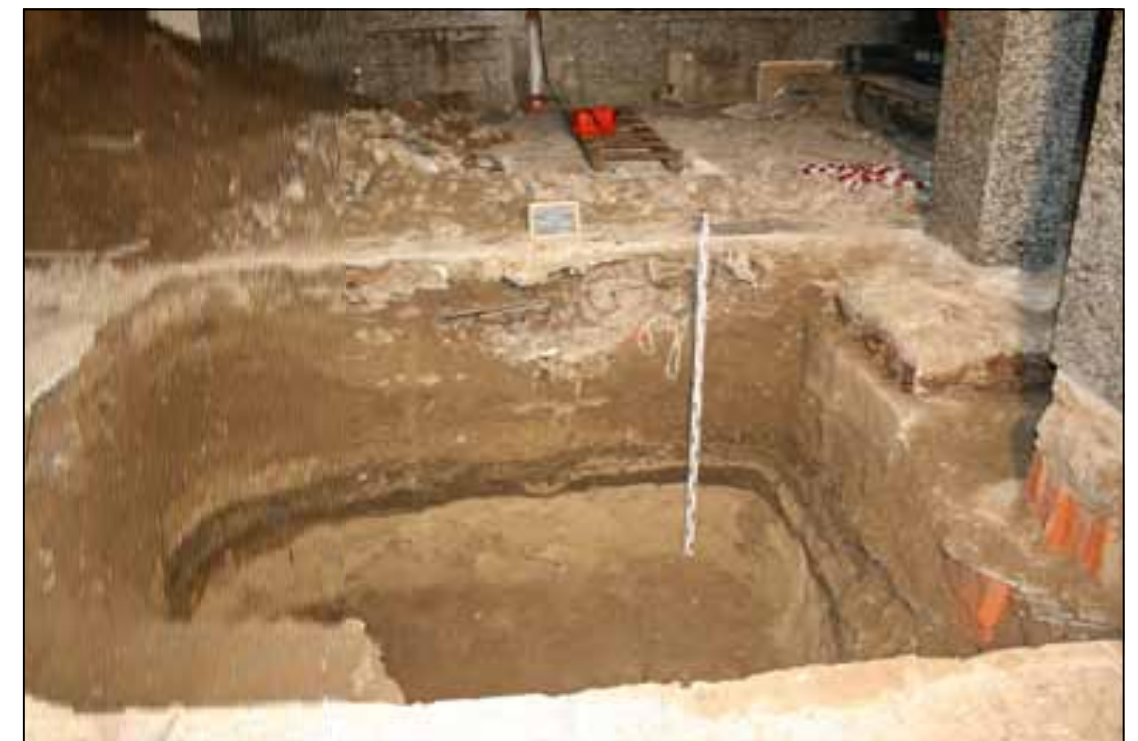
Perfil sul

IMG_8296 - Aspecto geral do perfil sul - Sondagem 3 (N/S).

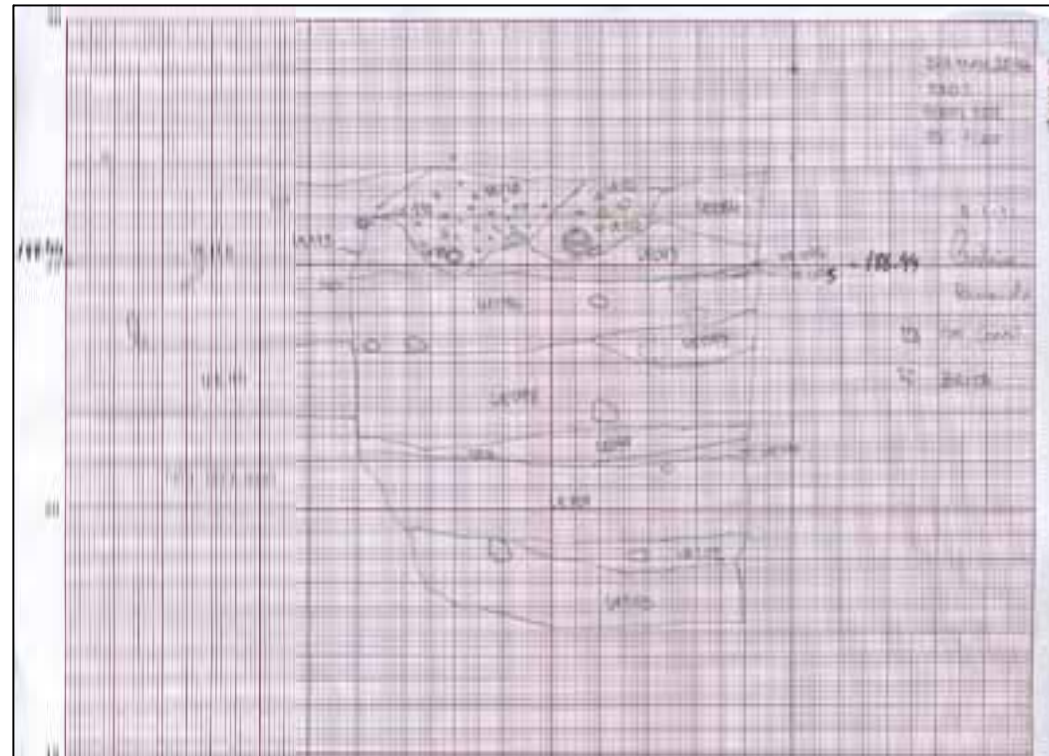
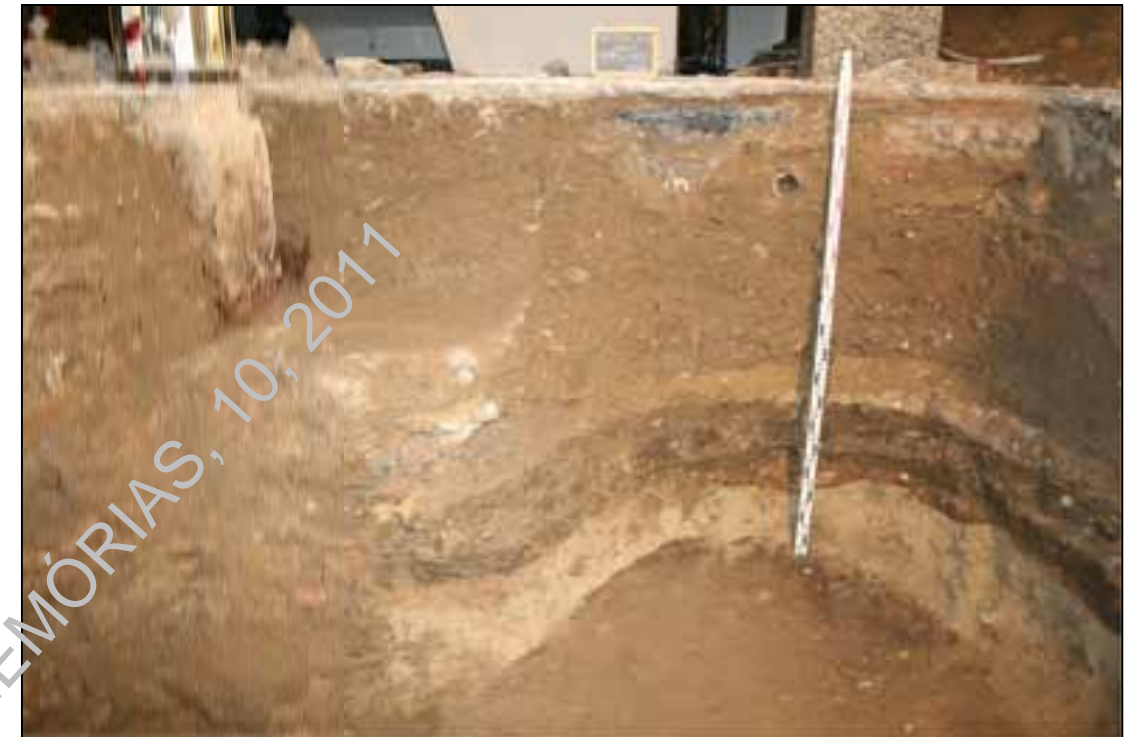
Perfil este

IMG_8279 - Perspectiva geral do perfil este - Sondagem 3 (O/E).

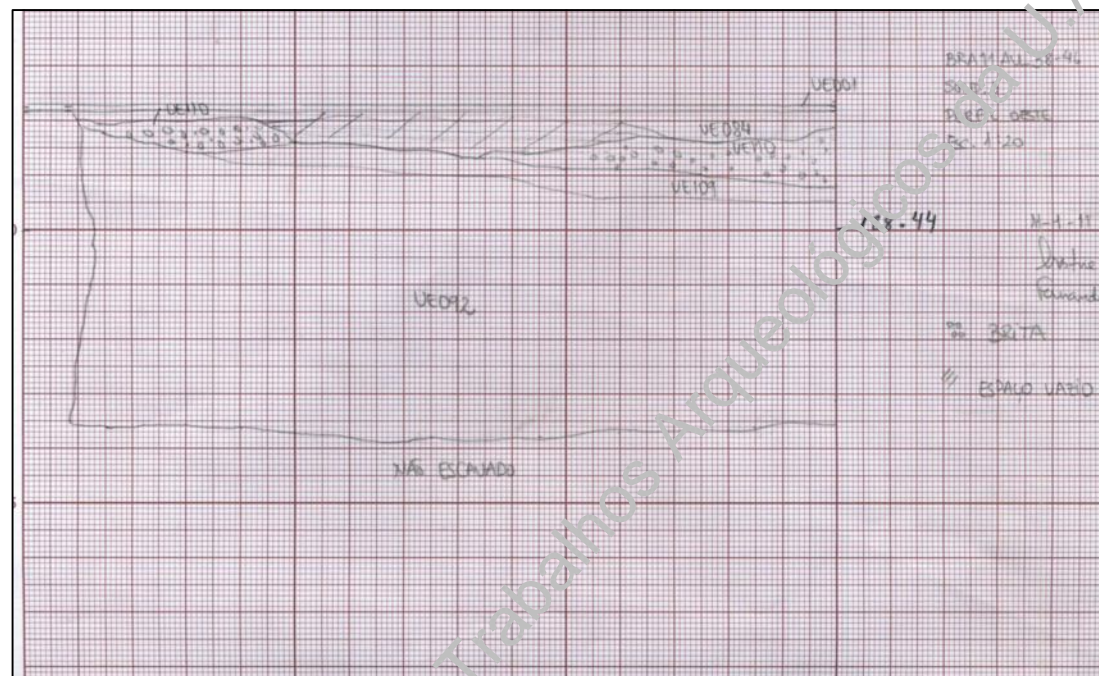
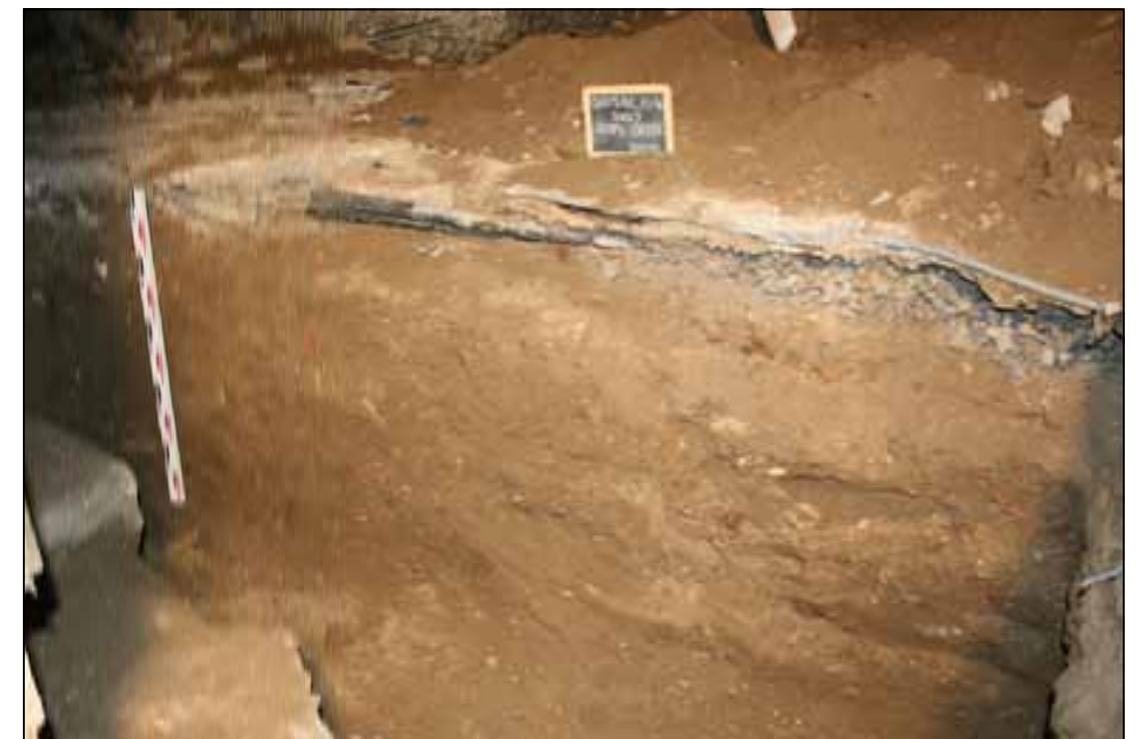
Perfil oeste

IMG_8300 - Aspecto geral do perfil oeste - Sondagem 3 (NO/SE).

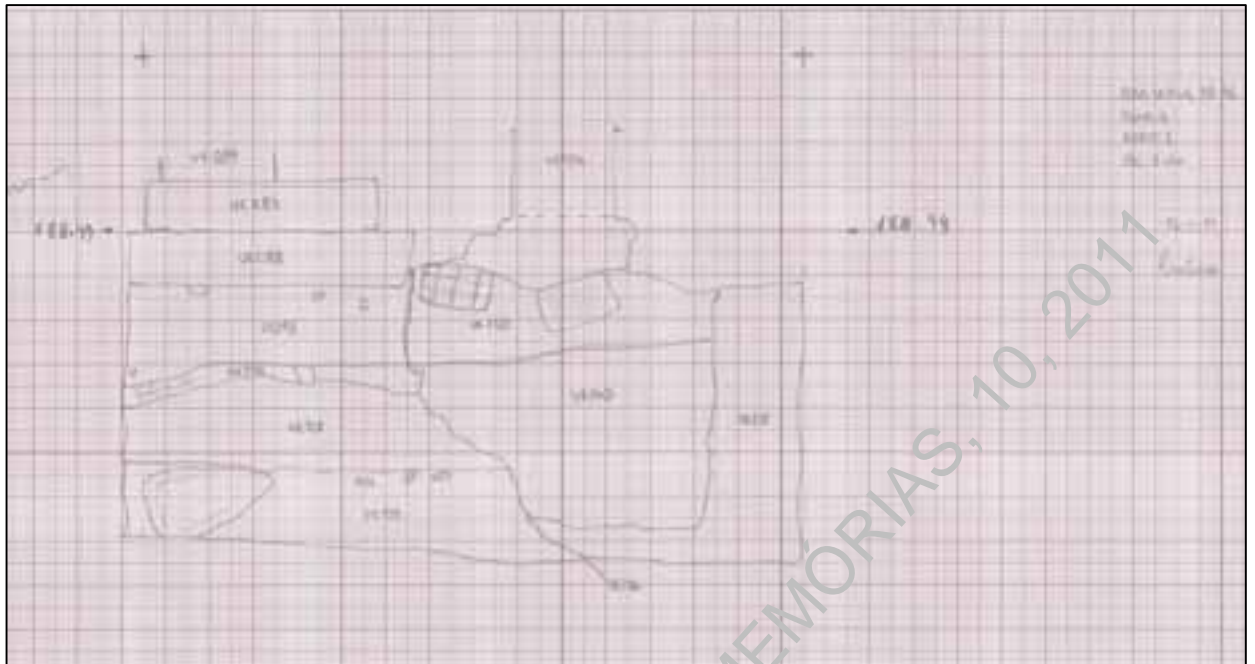
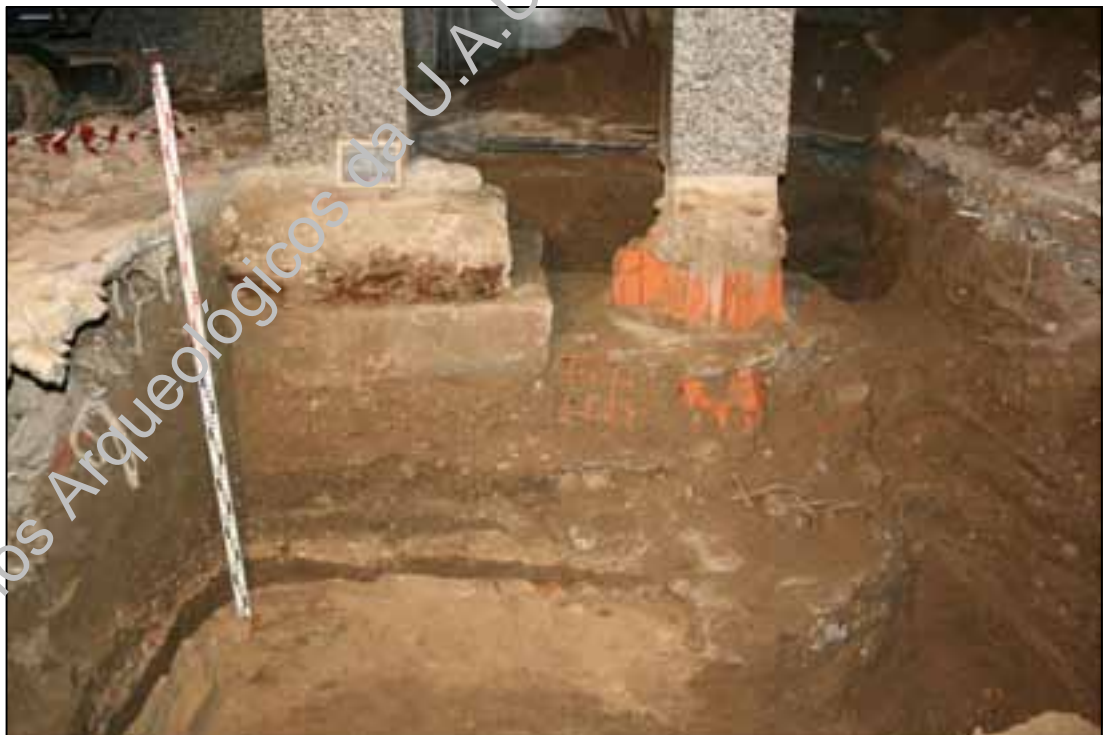
IMG_8304 - Aspecto do Corte 1 - Sondagem 3 (O/E).

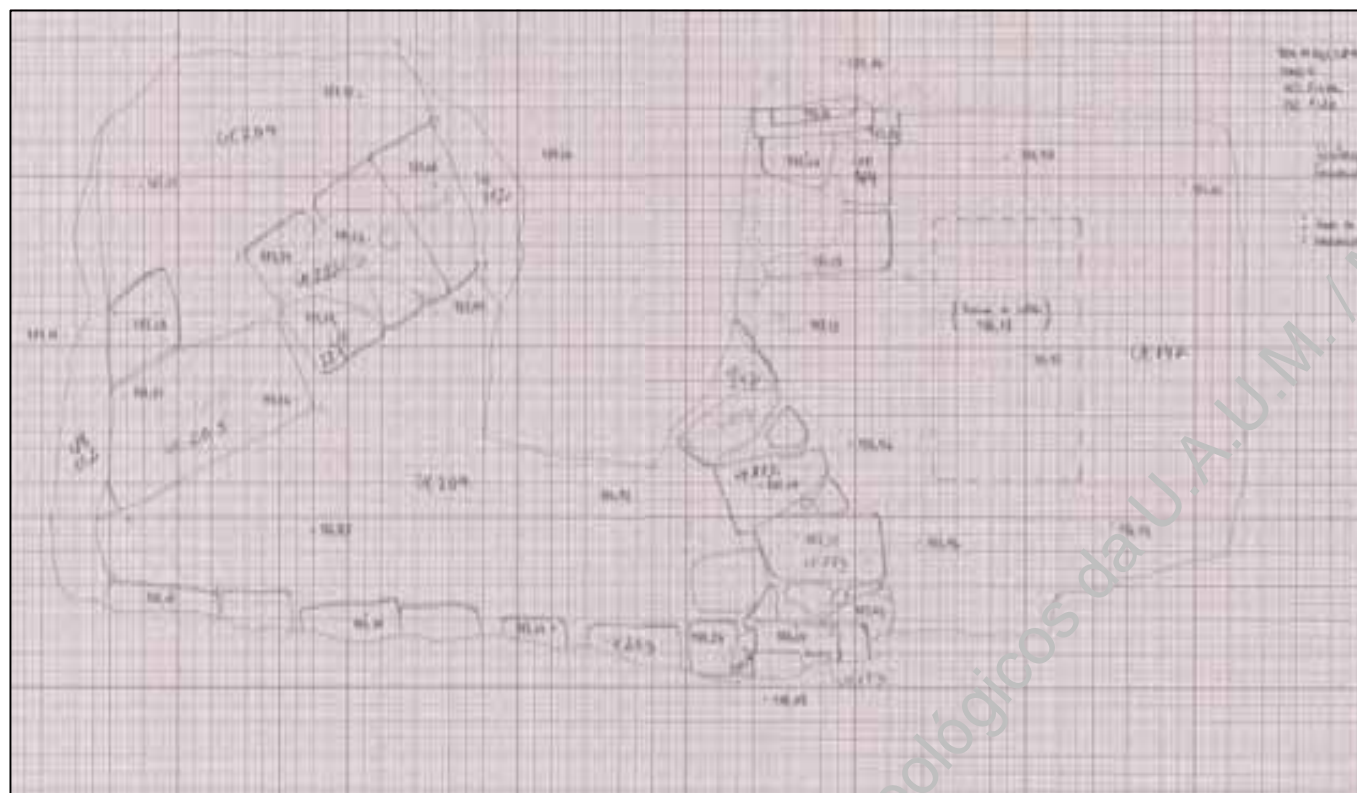
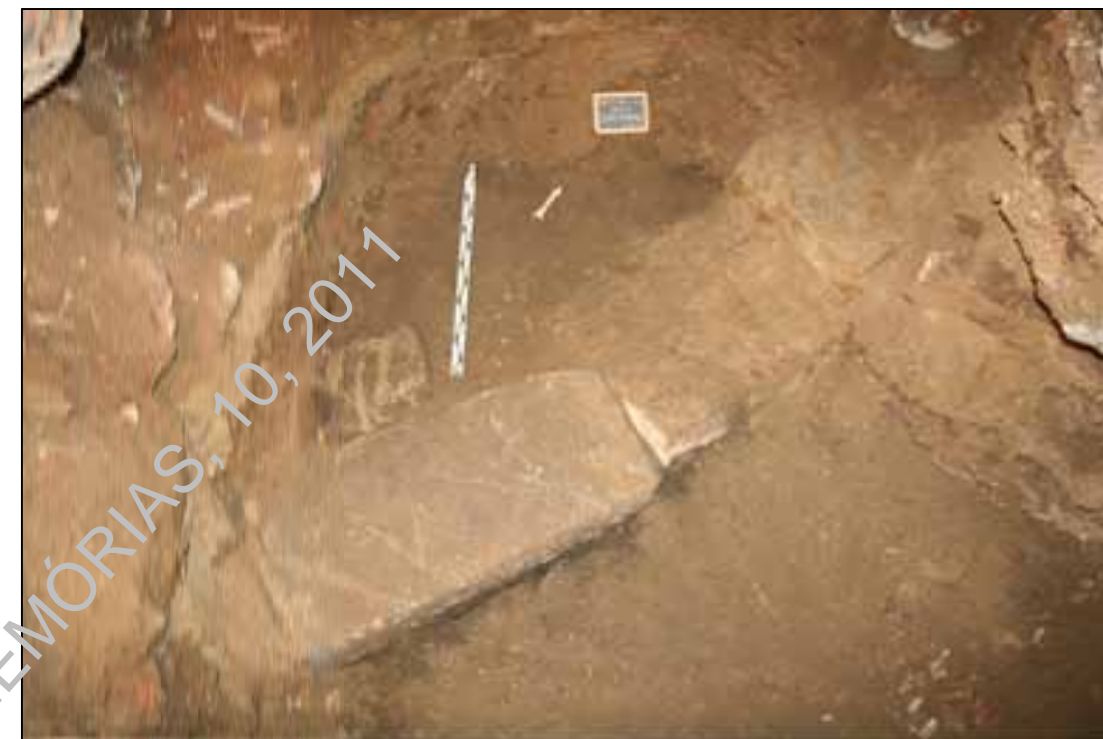
IMG_8412 - Aspecto do levantamento final - Sondagem 4 (S/N).

A estrutura UE172 é de muro com orientação NO/SE, com um aparelho ciclópico, composto por blocos de grandes dimensões intercalados por pedras de média dimensão, sendo os interstícios colmatados por uma argamassa amarelada de saibro e areia (UE292). Conservava apenas uma fiada de pedras numa extensão de 1,80 m, com uma altura de 0,42 m.

A estrutura UE221 apresentava apenas uma fiada de pedras, com aproximadamente 0,60 m e uma largura de 0,80 m, sendo o aparelho constituído por blocos de grandes dimensões. Os interstícios eram preenchidos por uma argamassa de areia e saibro, de cor amarelada (UE292). Com orientação SO/NE, articulava-se com o muro anterior, numa clara relação de contemporaneidade.

Individualizou-se ainda o muro UE204, que se relaciona com os muros anteriores (UEs 172 e 221), correspondendo ao prolongamento para sudoeste deste último. Conservava duas fiadas de pedra sobrepostas, com cerca de 0,80 m de altura e 0,70 m de largura. Era constituído por elementos graníticos de grandes dimensões, interligados por uma argamassa de saibro e areia.

Associado aos muros identificados como UEs 204 e 221, identificou-se um pavimento lajeado (UE205), com posto por blocos graníticos de grandes dimensões, com 1,10 m de comprimento por 0,50 m de largura e 0,24 m de espessura. Deste pavimento conservaram-se duas grandes lajes, que se apresentavam bastante polidas devido ao desgaste que sofreram pela sua utilização.

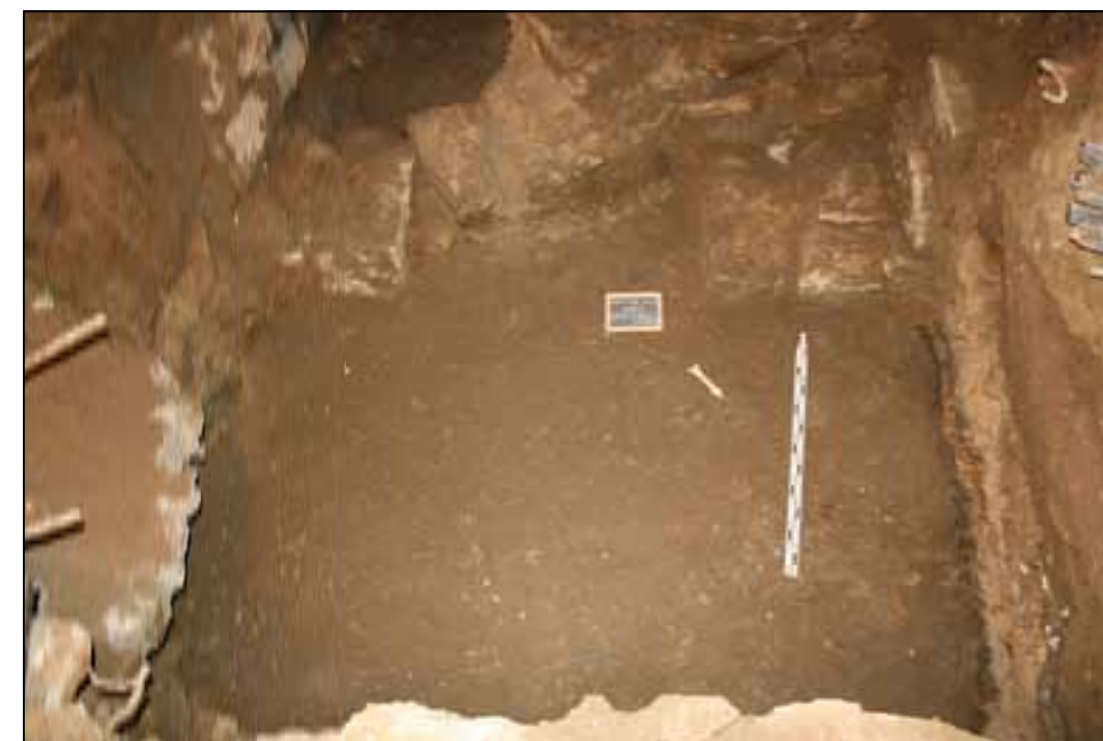
IMG_8484 - Vista parcial do levantamento final - Sondagem 4 (O/E).

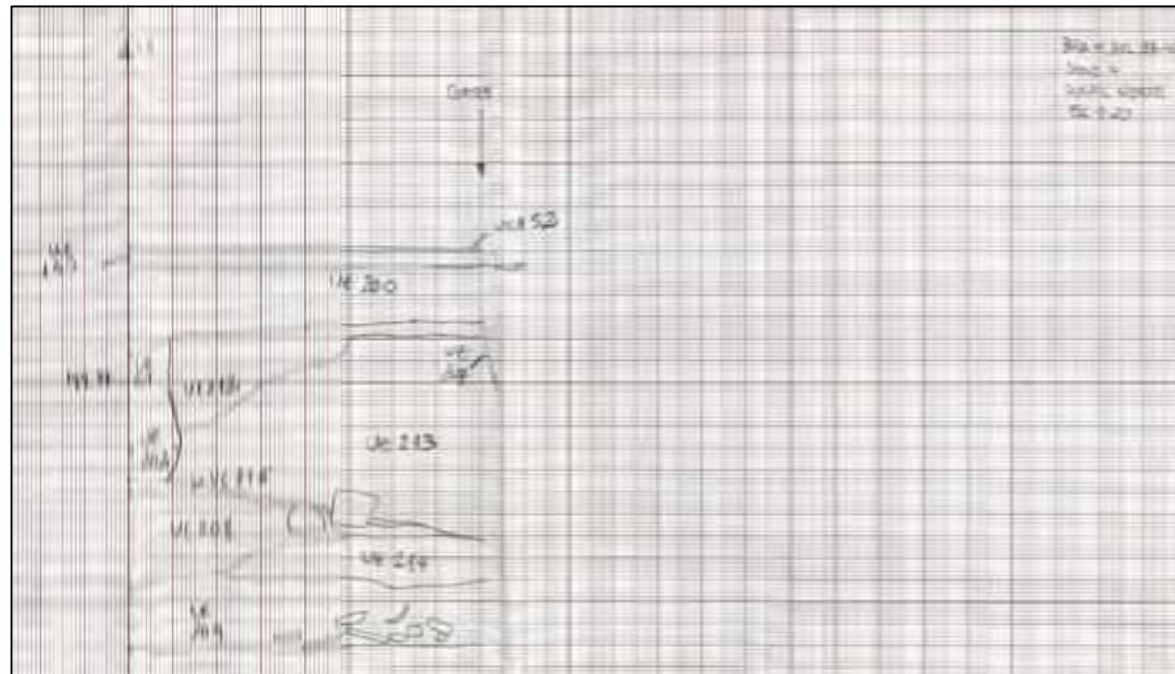
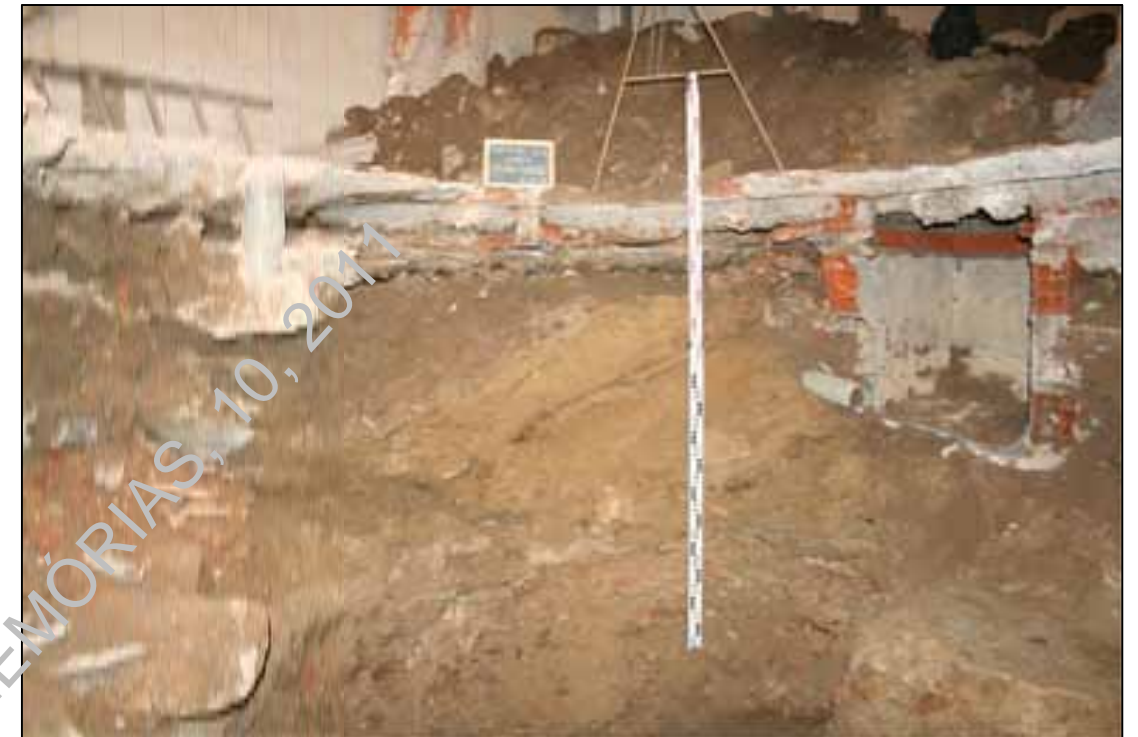
Perfil norte (lado este)

IMG_8403 - Vista parcial do perfil norte - Sondagem 4 (S/N).

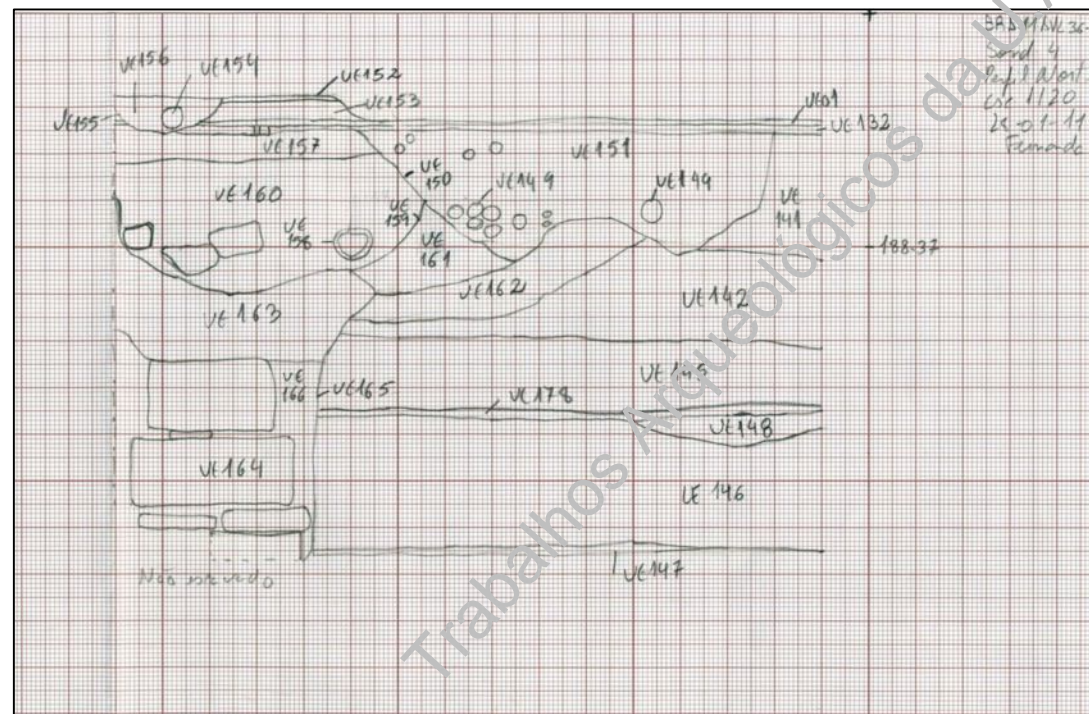
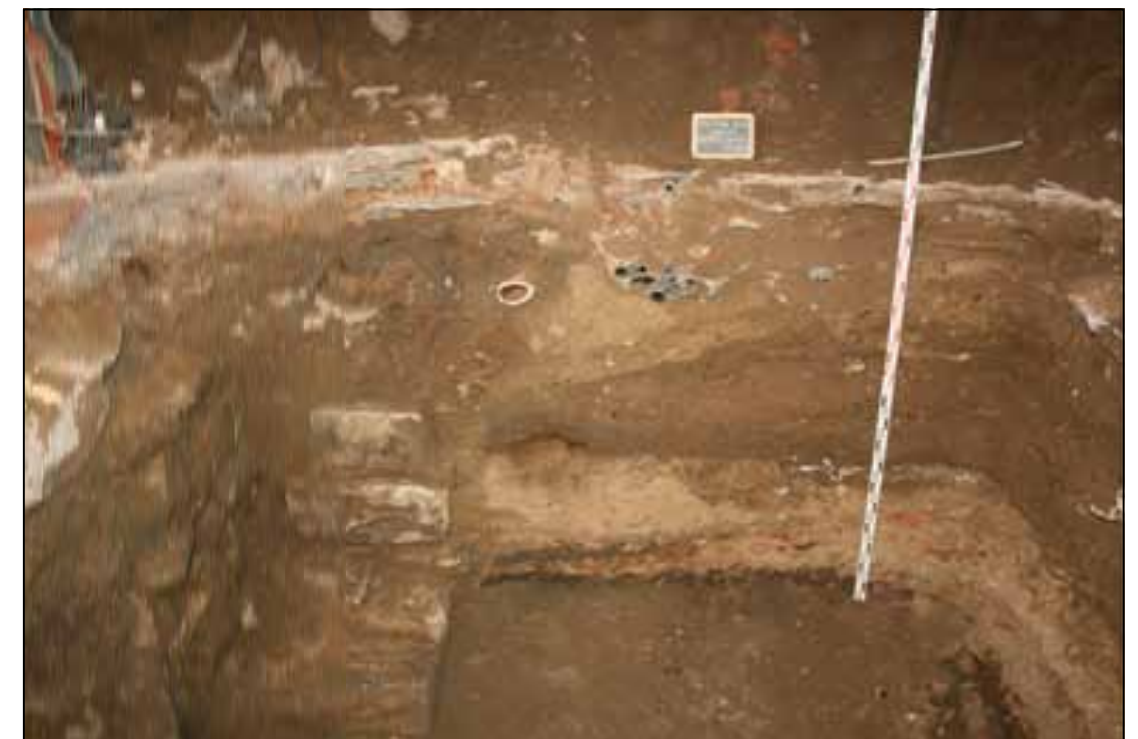
Perfil norte (lado oeste)

IMG_8466 - Perspectiva parcial do perfil norte - Sondagem 4 (S/N).

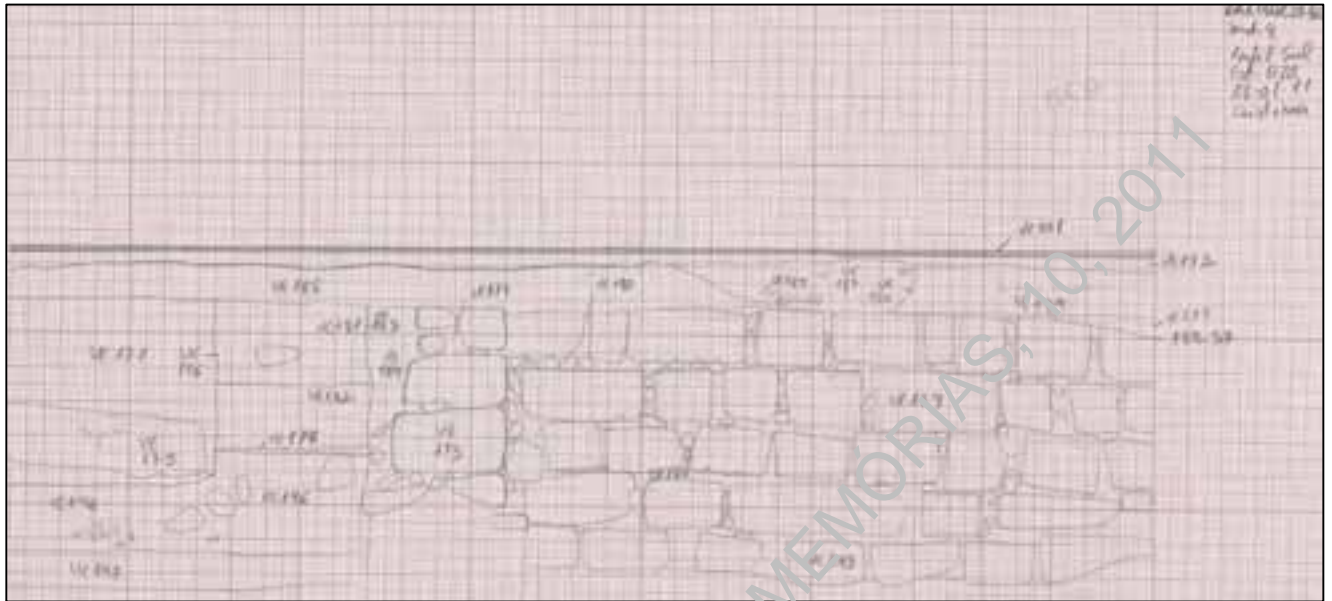
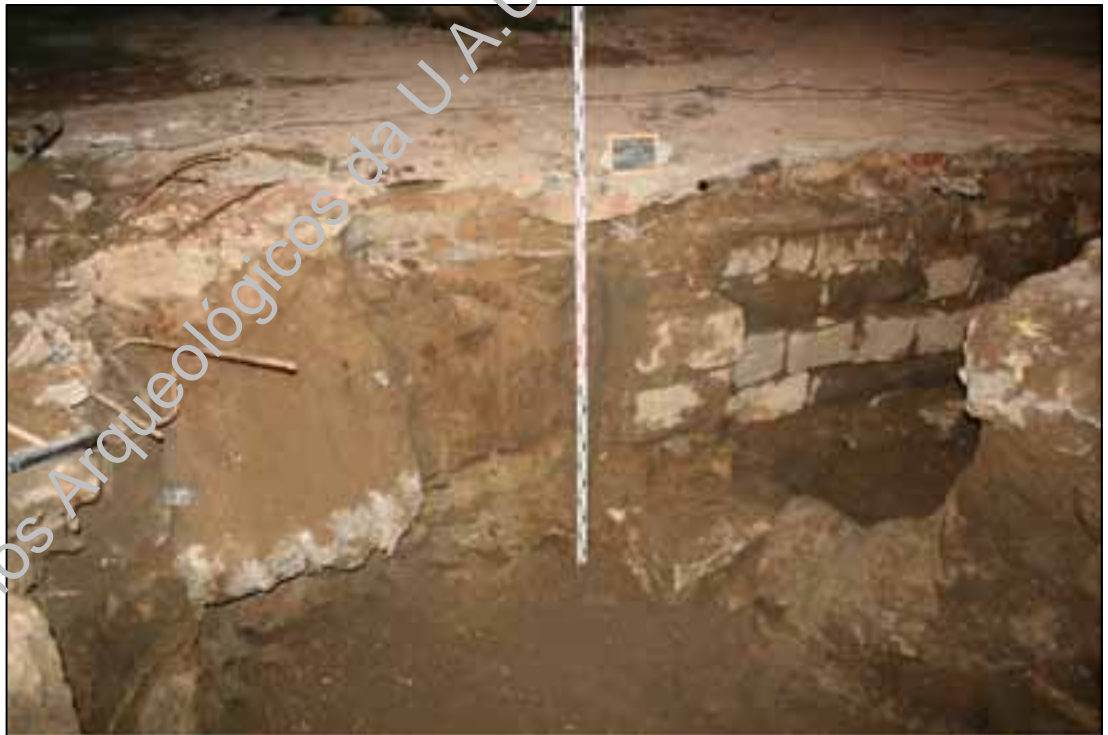
IMG_8451 - Aspecto geral do perfil sul - Sondagem 4 (NE/SO).

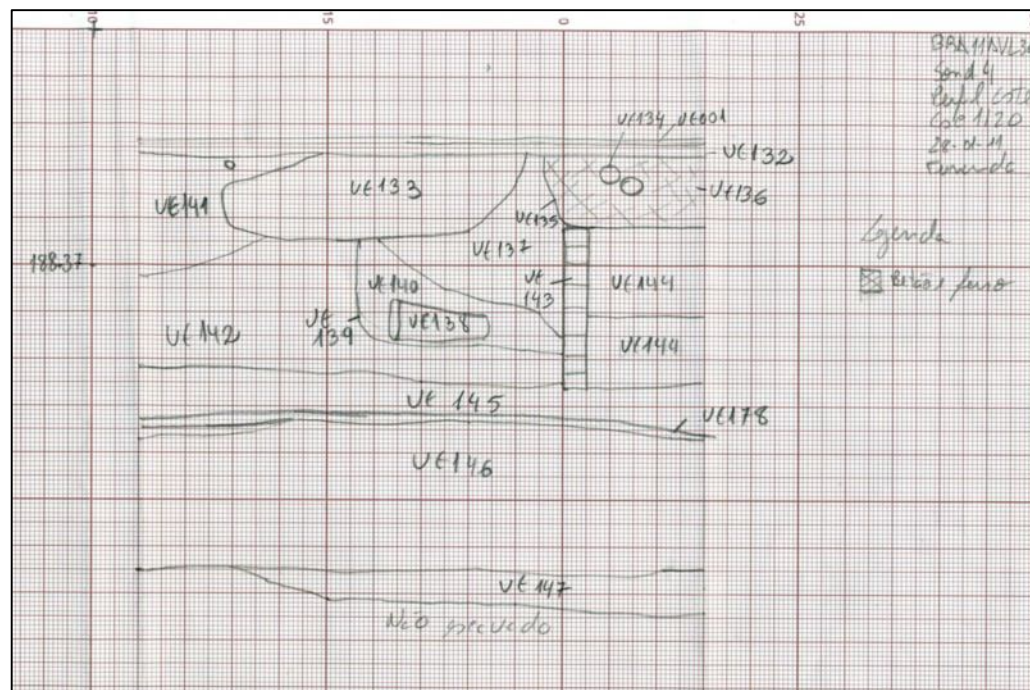
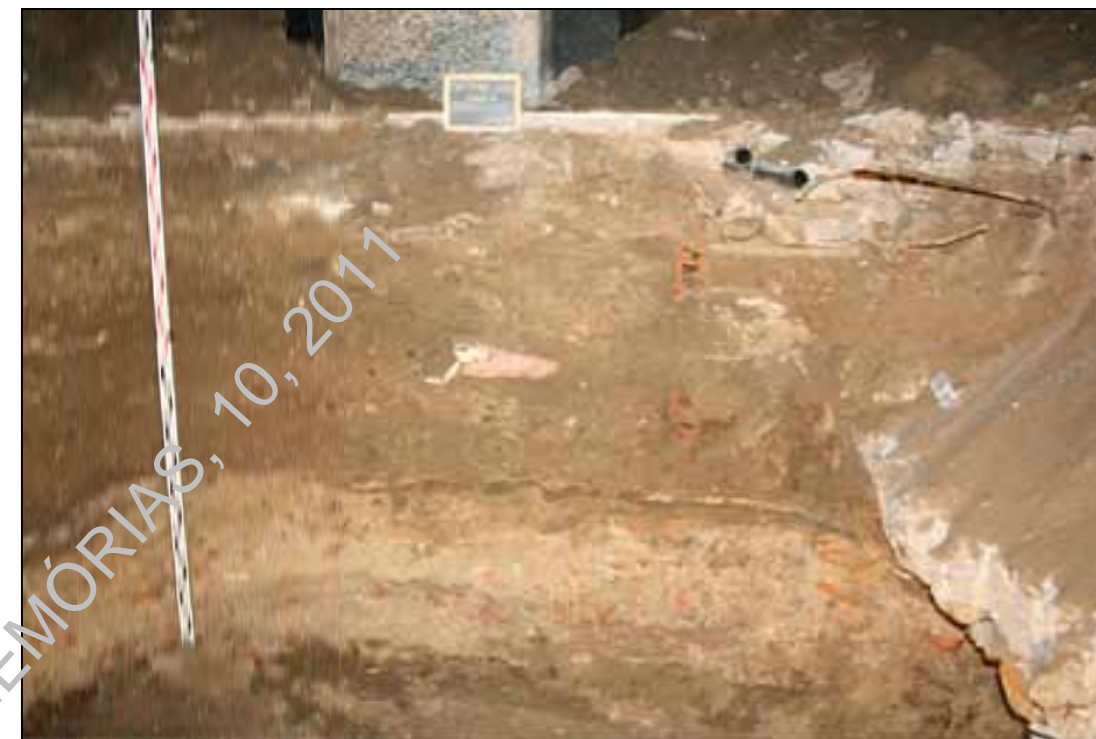
Perfil este

IMG_8460 - Aspecto geral do perfil este - Sondagem 4 (E/O).

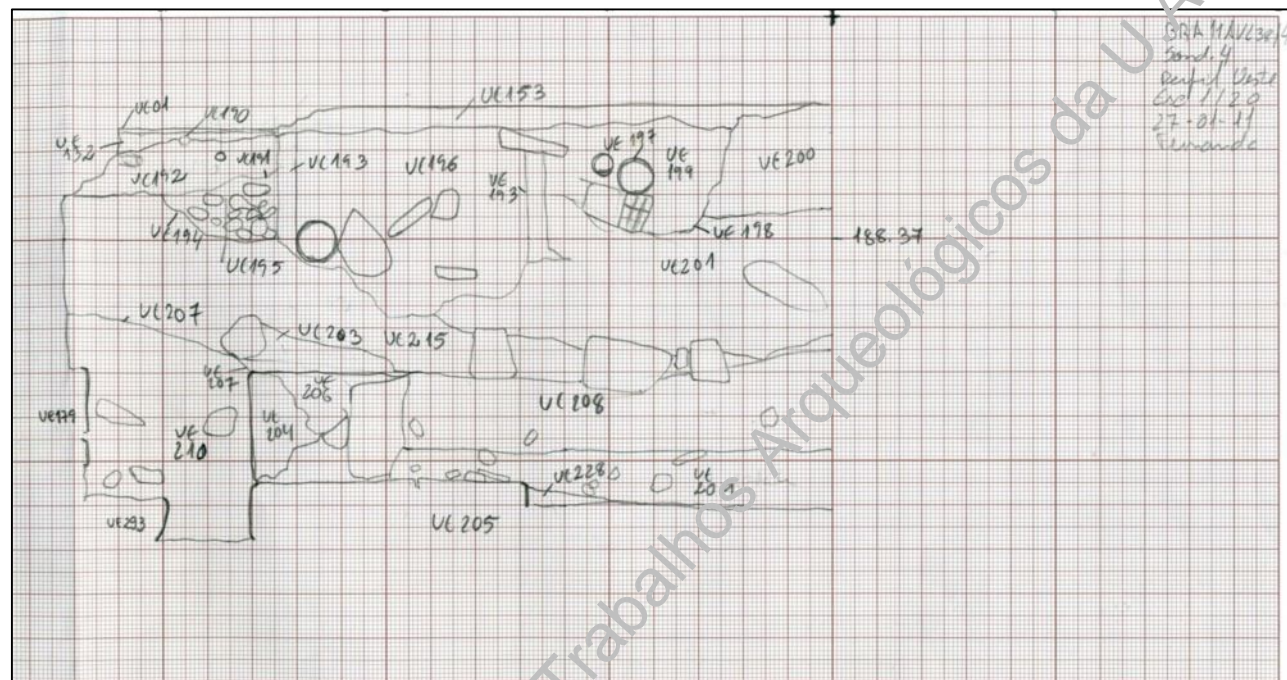
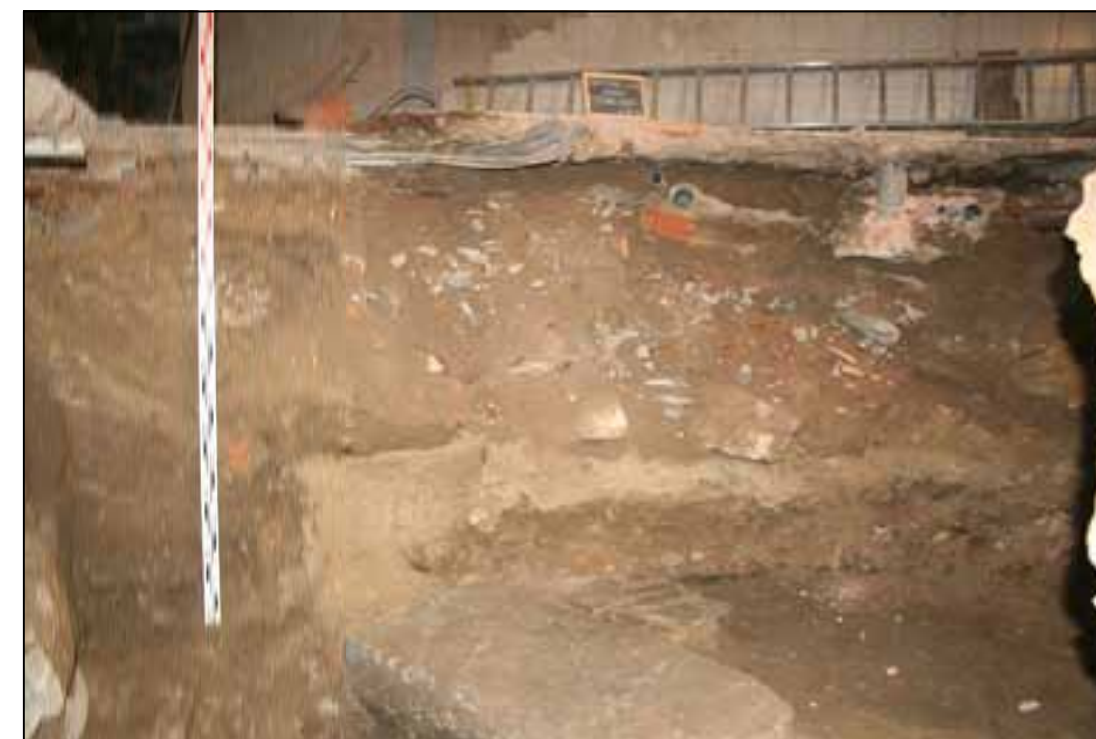
Perfil oeste

IMG_8397 - Perspectiva geral do perfil oeste - Sondagem 4 (SE/NO).

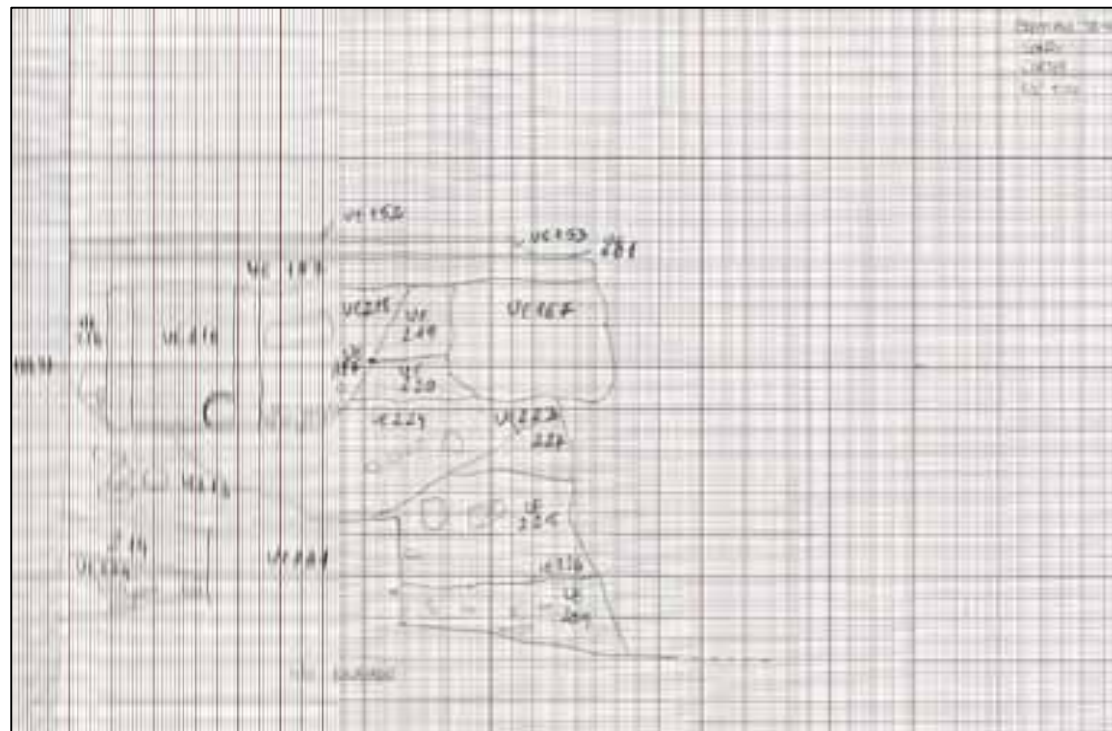
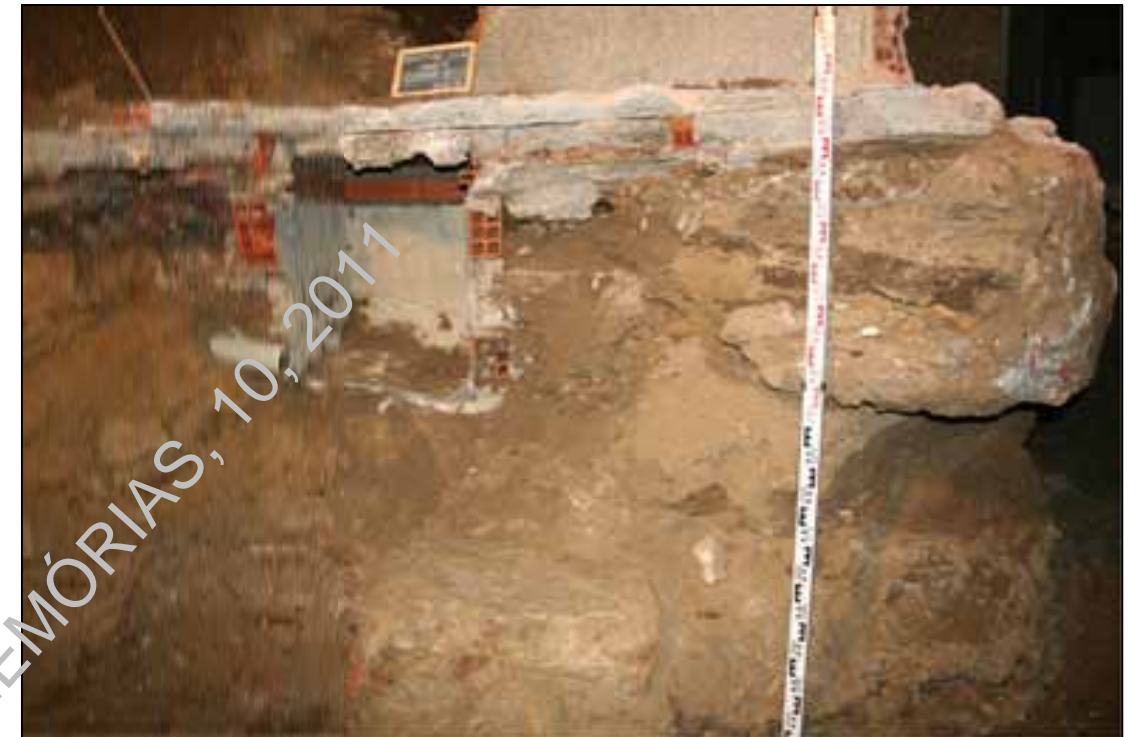
IMG_8410 - Vista geral do Corte 1 - Sondagem 4 (SO/NE).

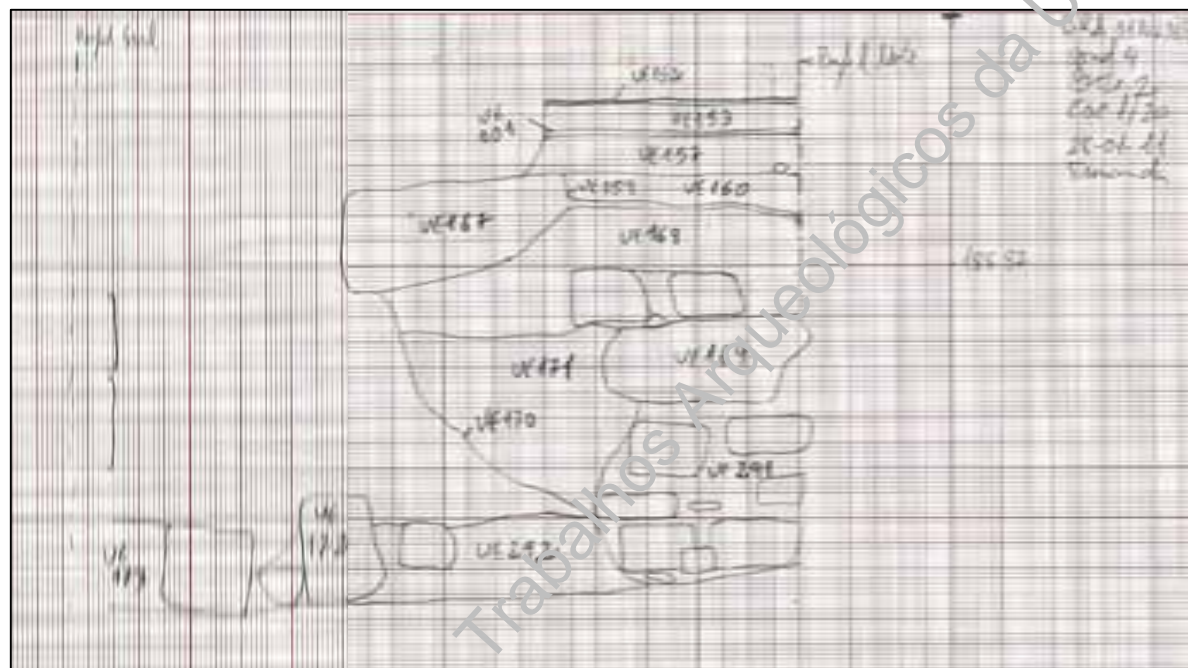
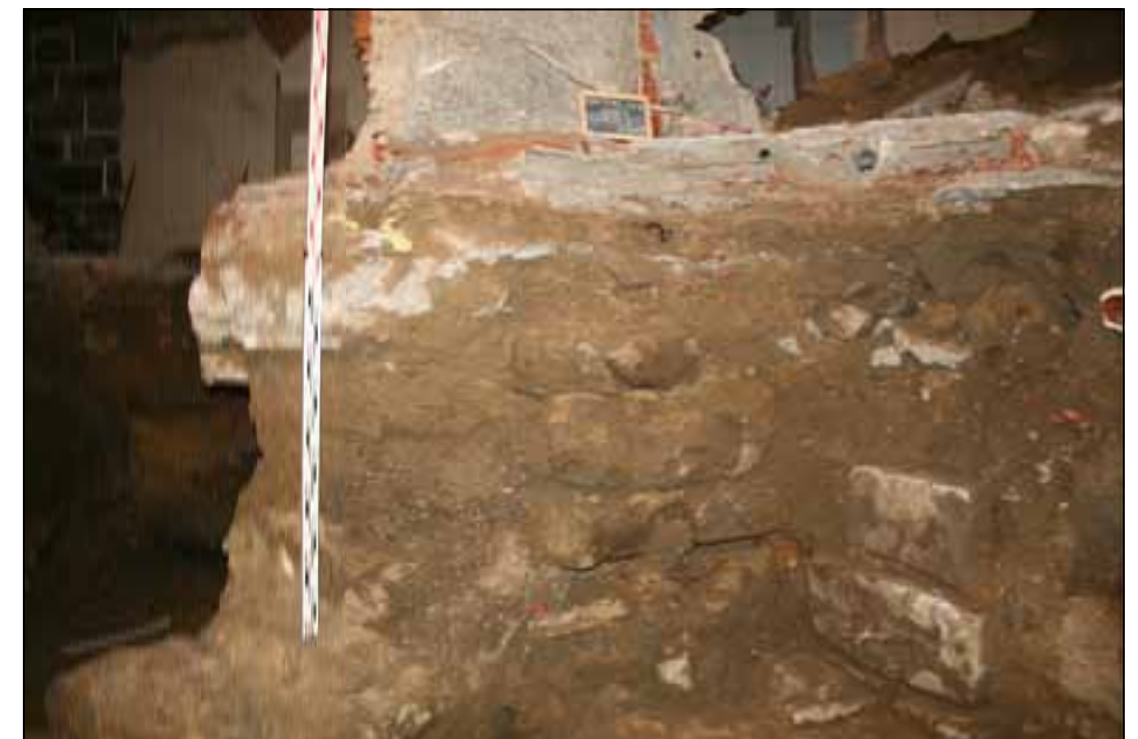
IMG_8473 - Perspectiva geral do Corte 2 - Sondagem 4 (SE/NO).

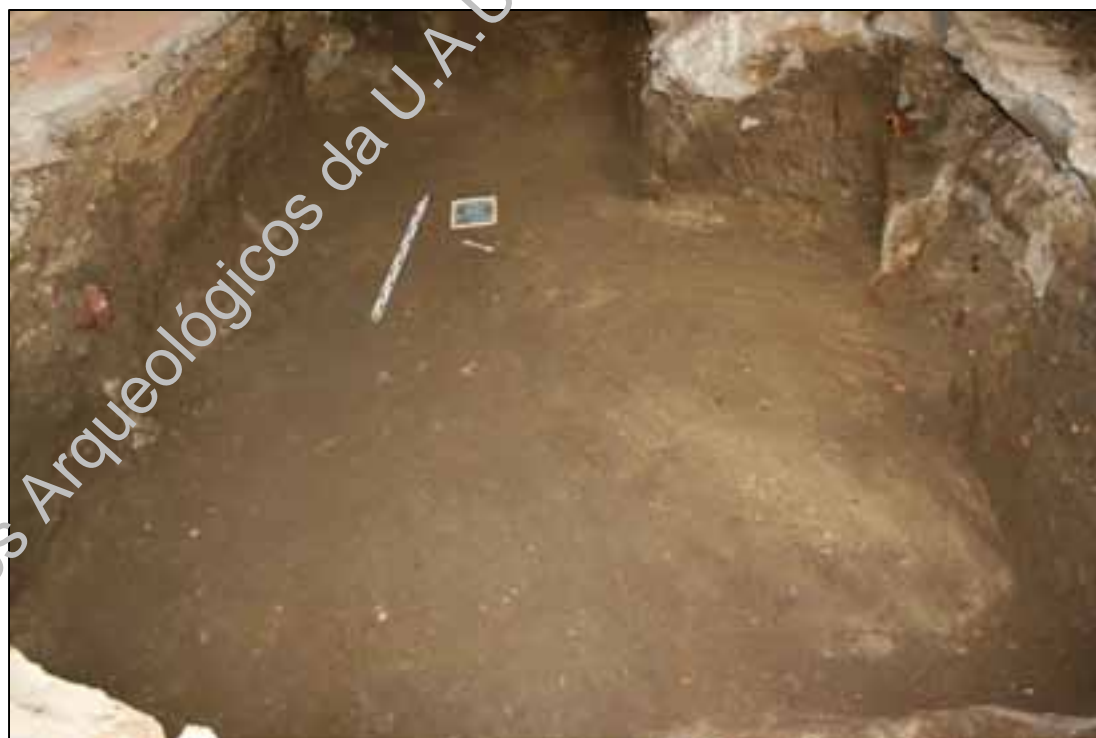
IMG_8492 - Levantamento final - Sondagem 5 (E/O).
