Salvamento de Bracara Augusta

AMPLIAÇÃO E ALTERAÇÃO DE UTILIZAÇÃO DO
EDIFÍCIO Nº 38-46 DA AVENIDA DA LIBERDADE
(antigo *O NOSSO CAFÉ*)
(BRA 11 AVL38-46)

RELATÓRIO FINAL

**AMPLIAÇÃO E ALTERAÇÃO DE UTILIZAÇÃO DO
EDIFÍCIO N.º 38-46 DA AVENIDA DA LIBERDADE
(antigo O NOSSO CAFÉ)
Freguesia de São Lázaro, Braga**

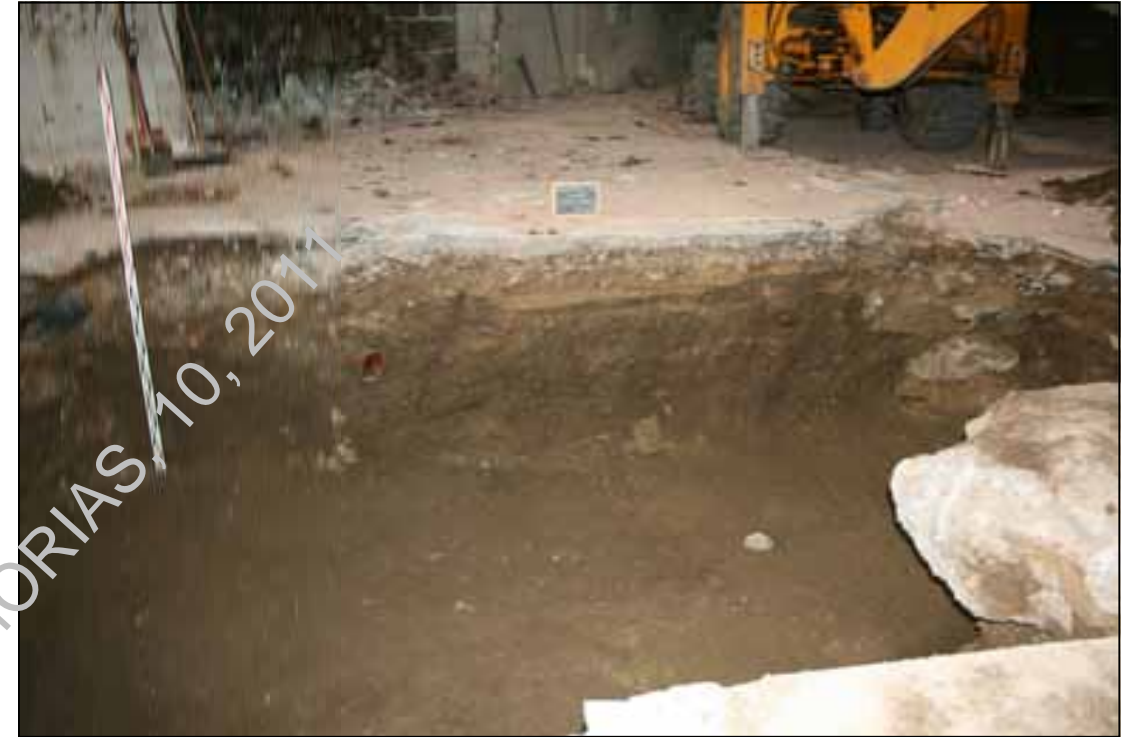
Perfil norte

IMG_8524 - Aspecto geral do perfil norte - Sondagem 5 (S/N).

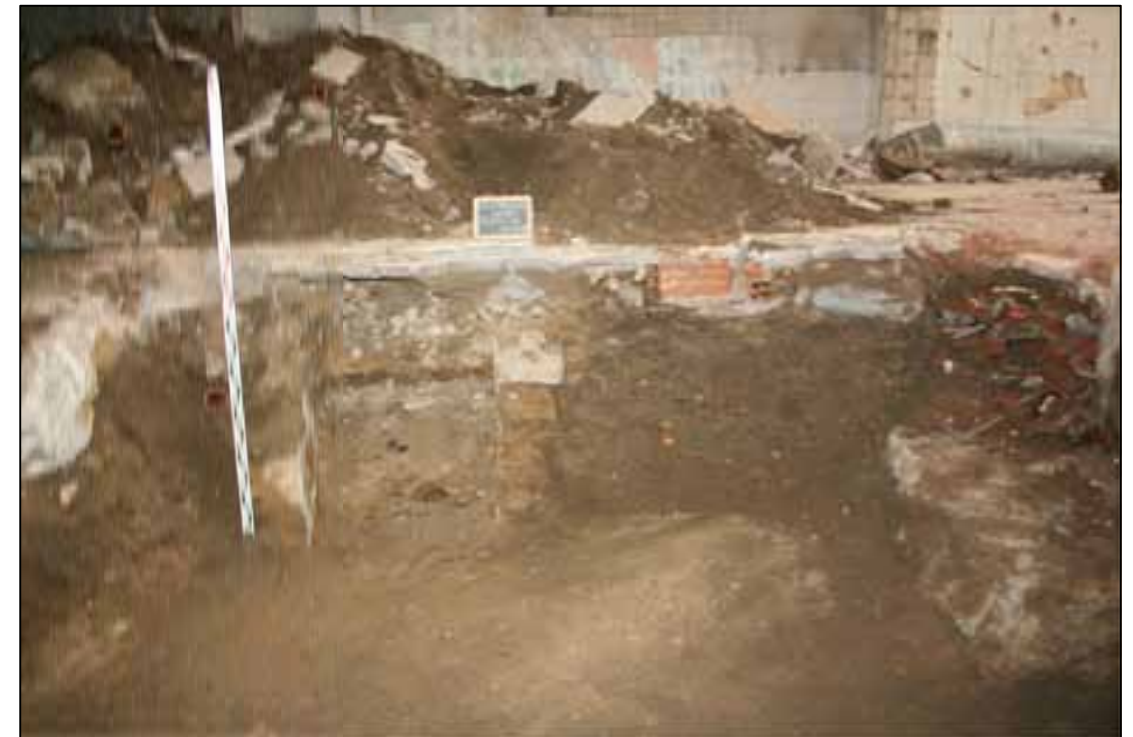
Perfil sul

IMG_8499 - Aspecto do perfil sul - Sondagem 5 (N/S).

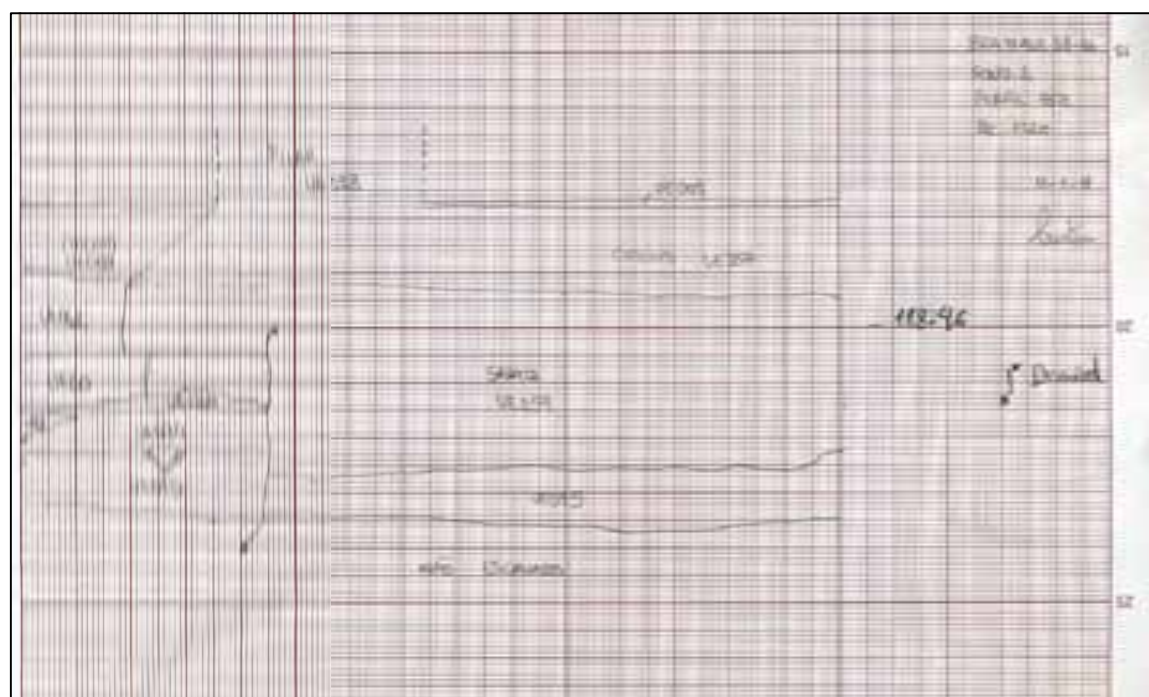
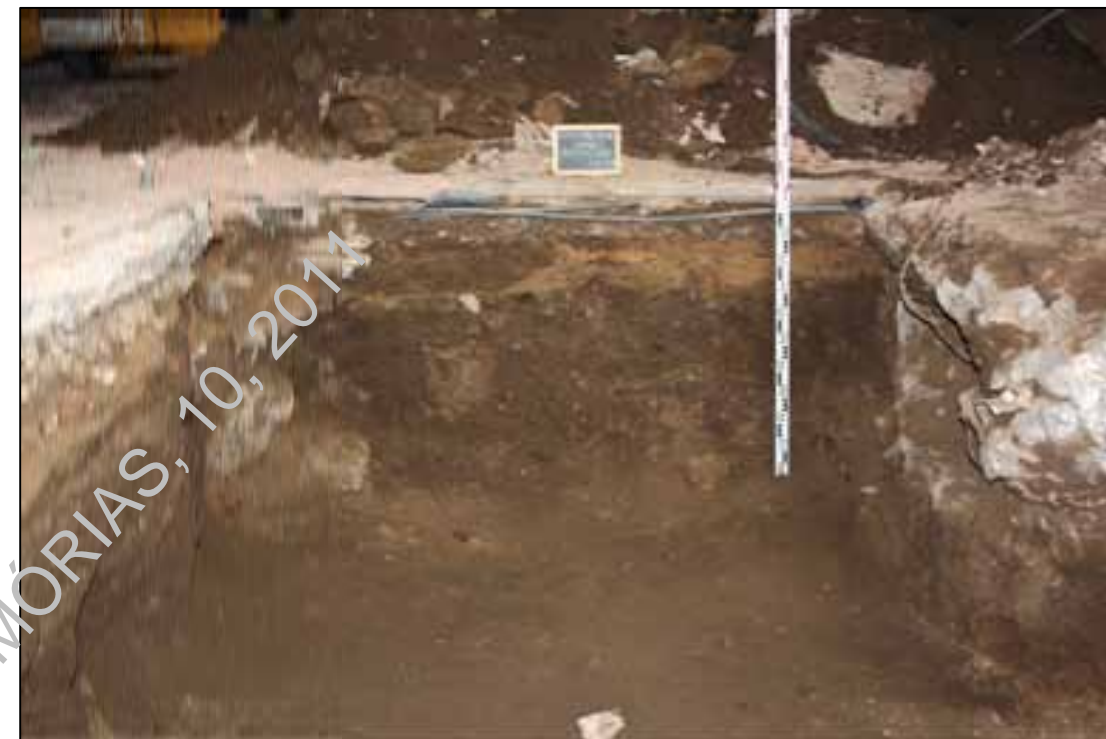
Perfil este

IMG_8533 - Vista geral do perfil este - Sondagem 5 (O/E).

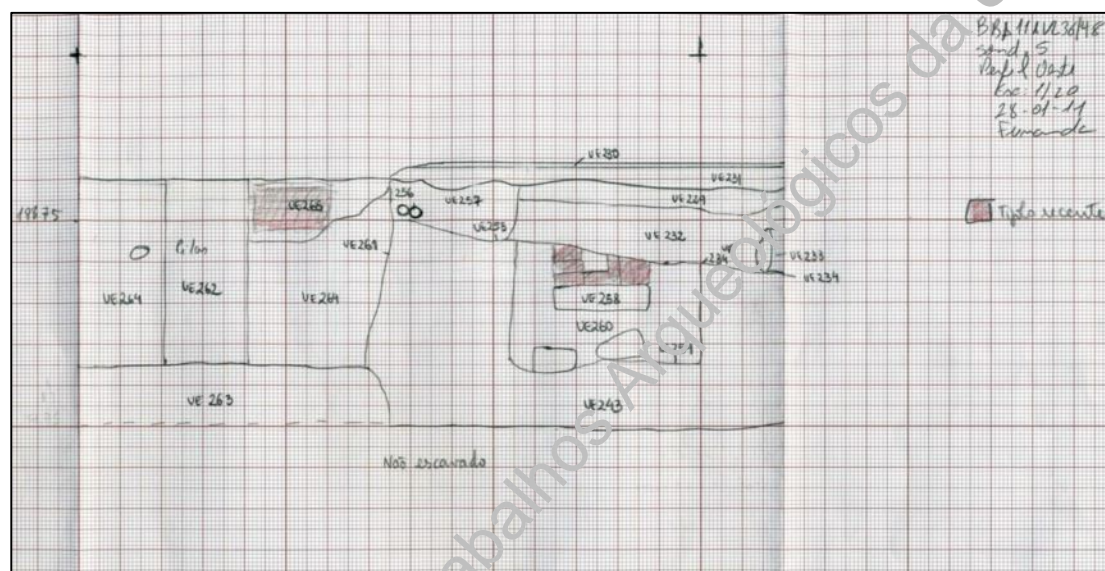
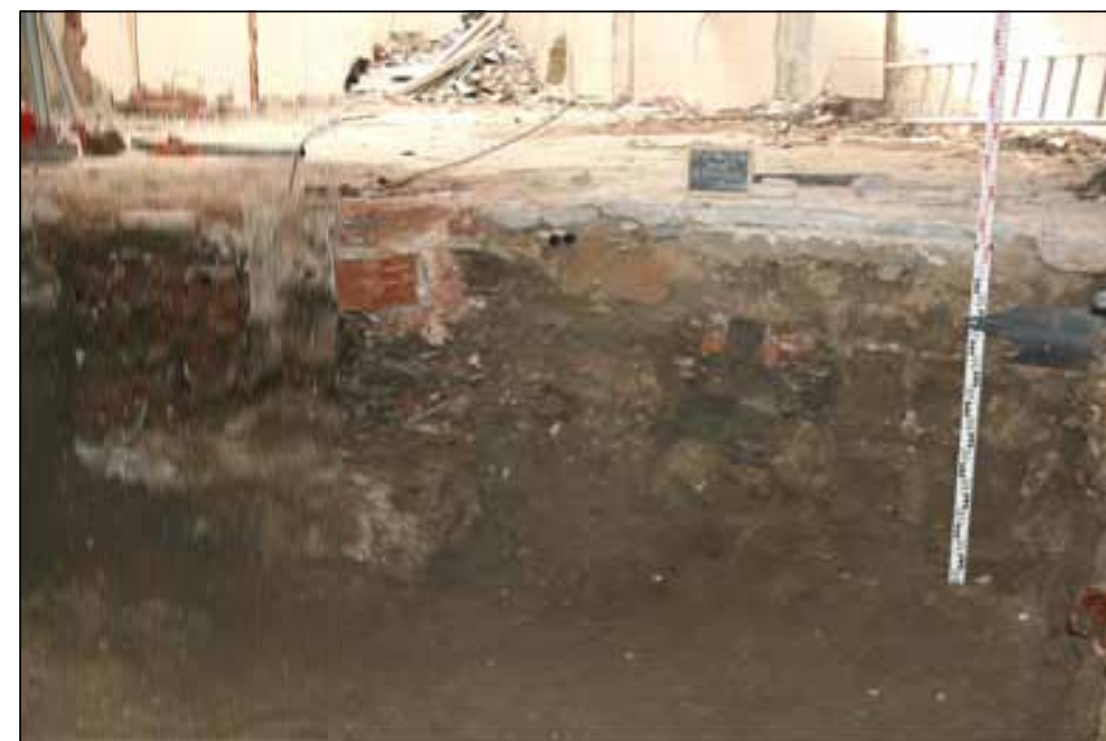
Perfil oeste

IMG_8509 - Perspectiva geral do perfil oeste - Sondagem 5 (NE/SO).

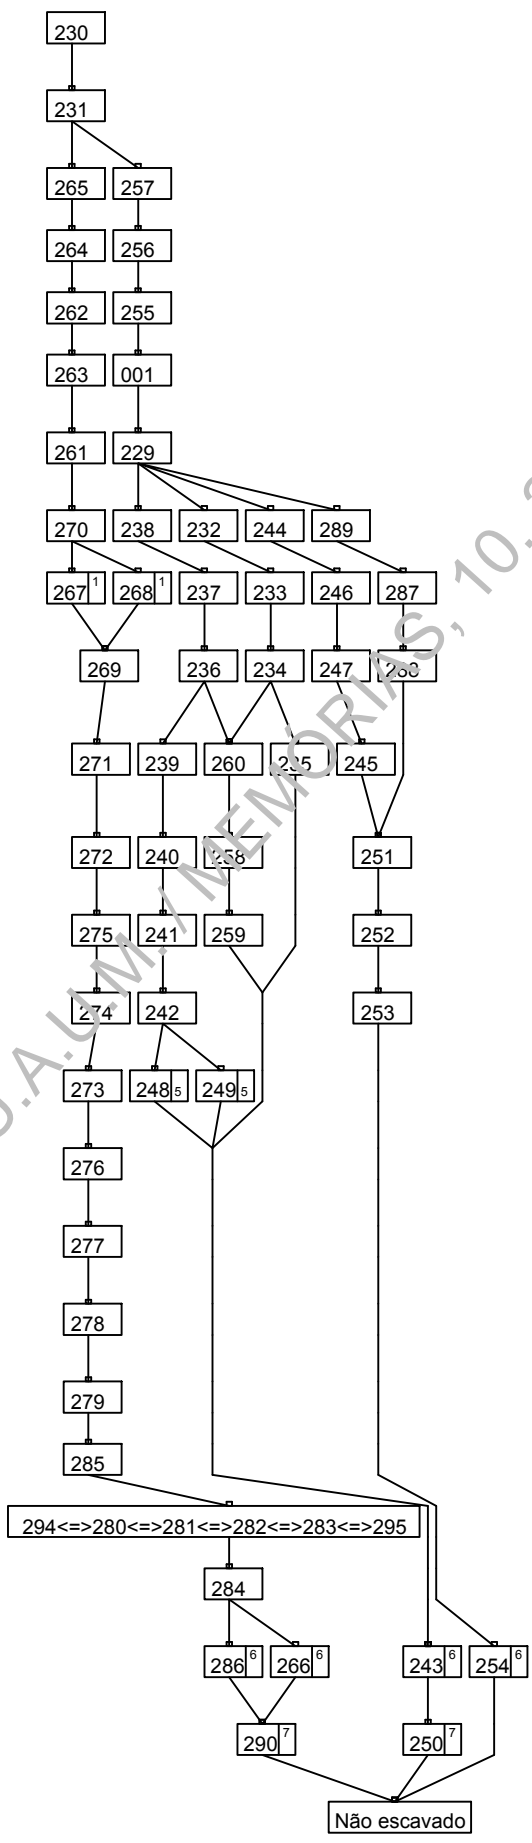
25	UAUM
	2011

Salvamento de Bracara Augusta	
BRA11AVL 38-46	
Diagrama de Harris - Sondagem 5
