Sismos e monumentos

Como reduzir o risco sem adulterar?

Paulo Lourenço | Professor e Diretor do Instituto para a Sustentabilidade e Inovação em Engenharia de Estruturas, Universidade do Minho, Departamento de Engenharia Civil.

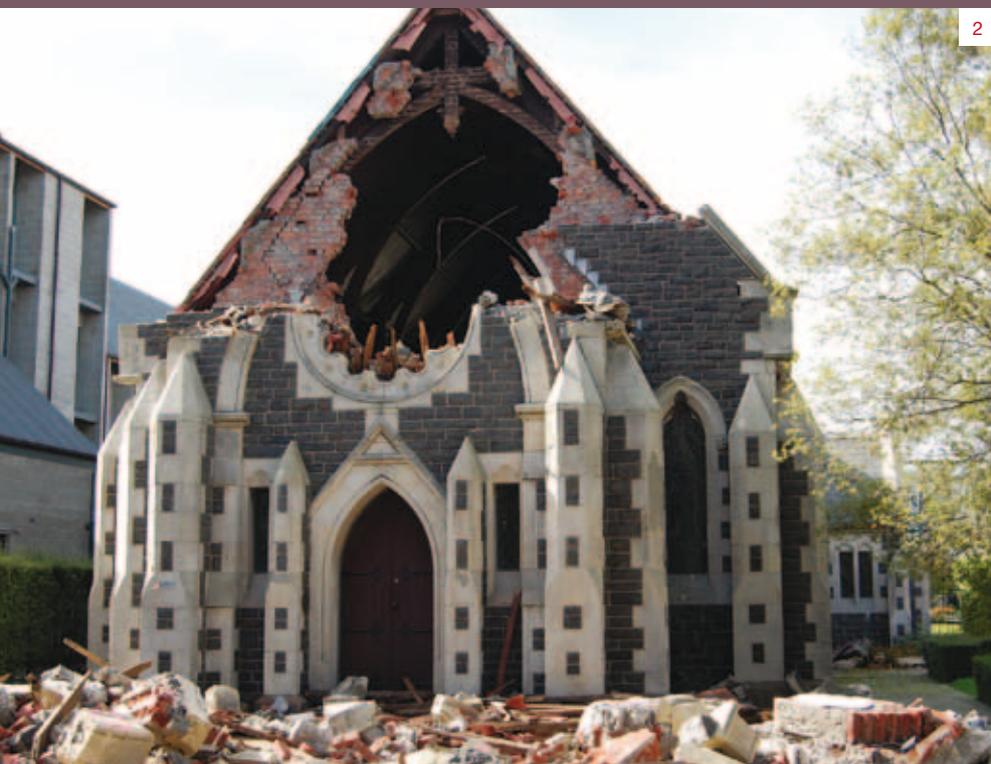
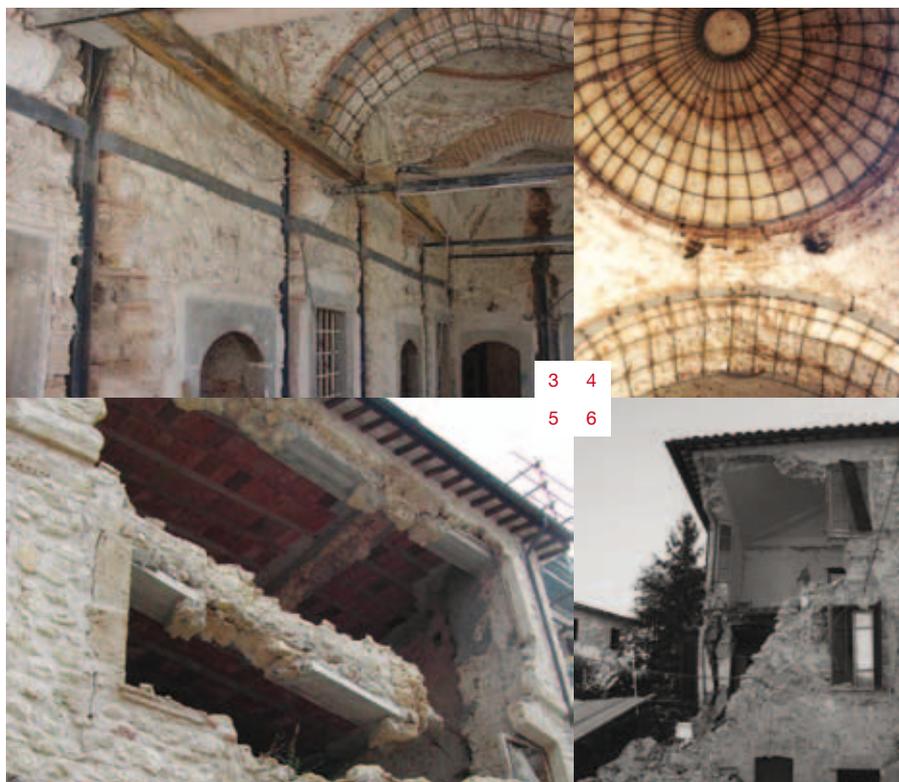
1 e 2 | Exemplos de danos em sismos recentes: L'Áquila, Itália, em 2009 e Christchurch, Nova Zelândia, em 2011.

desafio de prolongar indefinidamente a vida de uma construção é tecnicamente difícil. As construções antigas são particularmente vulneráveis à ação dos sismos, que podem sem aviso induzir o seu colapso total ou parcial (figs. 1 e 2).

No caso de um sismo, a elevada vulnerabilidade das construções antigas em alvenaria deve-se à falta de ligação entre as diferentes partes, por exemplo nos cunhais, na ligação parede-piso ou parede-cobertura, e à utilização de um material com tendência para se desagregar. Estas características conduzem, em geral, ao colapso das paredes da envolvente.

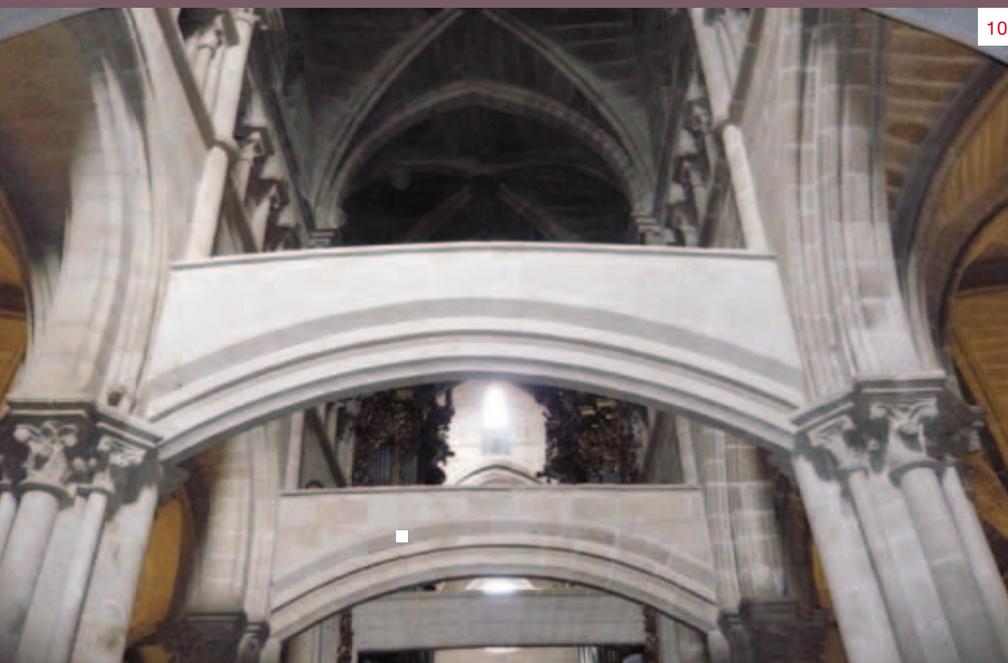
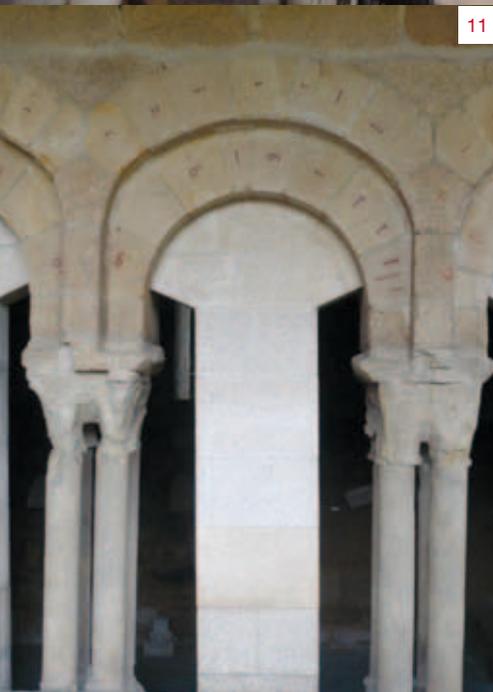
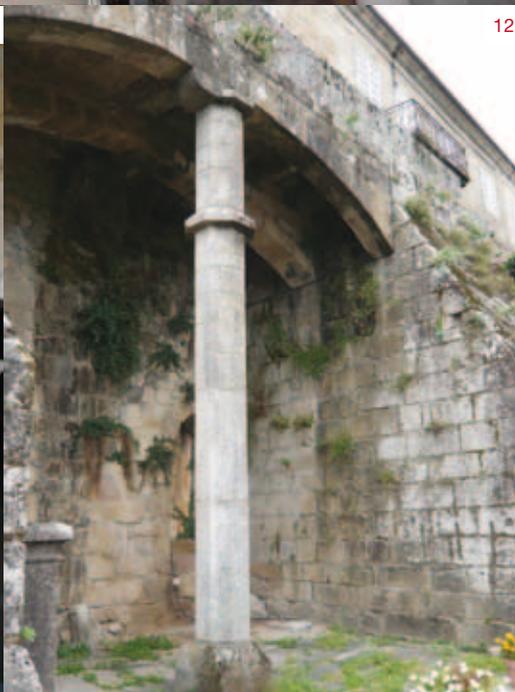
10, 11 e 12 | *Reforço intrusivo com técnicas tradicionais.*

(a) a utilização das argamassas de cimento, que entre outras características, são pouco porosas e conduzem à acumulação de humidade ou deposição de sais na pedra ou tijolo, com deterioração indesejada; (b) a utilização de aço com proteção insuficiente, que conduz à sua corrosão e dano nos materiais antigos; (c) a utilização de compósitos de polímeros reforçadas com fibras, cuja aderência é reduzida se o material for submetido a variações de humidade ou temperatura importantes. Mas também é possível adotar técnicas tradicionais de forma inadequada (fig. 5), com manifesta intrusividade na aplicação.
