Isolamento de base e aplicações a edifícios de alvenaria

Nuno Mendes, Doutor em Engenharia Civil, ISISE, Universidade do Minho

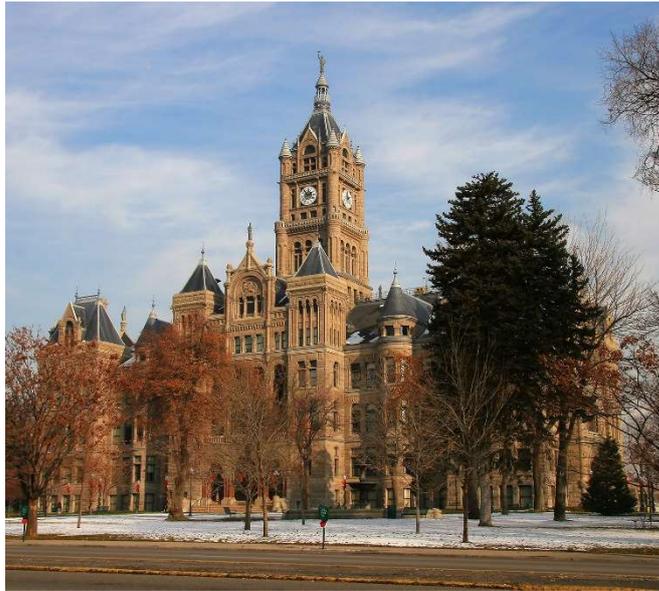
Figura 1- *Salt Lake City and County Building*: (a) Vista geral; (b) Planta com localização dos isoladores de base; (c) Pormenor da aplicação de dois isoladores de base. [1]

O *Salt Lake City and County Building* (EUA) corresponde a um edifício de alvenaria não reforçada de 5 pisos construído entre 1890 e 1894 (Figura 1a). Após o sismo de 1985 no Novo México e devido às semelhanças entre solo de Salt Lake City e o solo do Novo México, este edifício foi alvo de uma intervenção de proteção sísmica. Nesta intervenção foram aplicados 447 apoios elastoméricos entre a base das paredes e a fundação original (Figura 1b e 1c). Foram ainda aplicadas técnicas complementares de reforço, tais como por exemplo o reforço da torre do relógio com elementos metálicos e reforço das ligações entre as paredes de alvenaria e os pavimentos. Este edifício corresponde ao primeiro edifício histórico de alvenaria que foi alvo de uma intervenção de proteção sísmica com isolamento de base. [1]

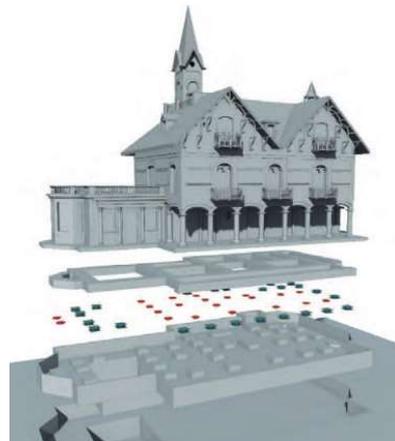
Figura 2- Edifício habitacional "*La Silvestella*": (a) Vista geral; (b) Esquema da localização dos isoladores; (c) Pormenor construtivo da aplicação dos isoladores e vigas de betão armado; (d) Pormenor do isolador elastomérico. [2]

Mais recentemente, o sismo de L'Aquila (2009) causou danos significativos num edifício habitacional de alvenaria construído no início do século XX, conhecido por "*La Silvestella*" (Figura 2a). Este edifício apresenta características arquitetónicas e decorativas no seu interior que condicionam a aplicação das técnicas de reforço sísmico tradicionais. Desta forma, foi aplicado um sistema de proteção sísmica através da aplicação de isoladores de base. Este sistema inclui a instalação de 48 isoladores de base (25 apoios elastoméricos e 23 apoios deslizantes) (Figura 2b). O sistema de isolamento de base incluiu ainda a construção de vigas de betão armado na base da superestrutura e de elementos de suporte dos isoladores (Figura 2c e 2d). [2]
